# Byggskader og produktdokumentasjon

## Byggskader Skadesaker og TG

### Kontakt- og informasjonsmøte om produktdokumentasjon

Siv.ing. Trond Bøhlerengen, SINTEF Byggforsk, Oslo

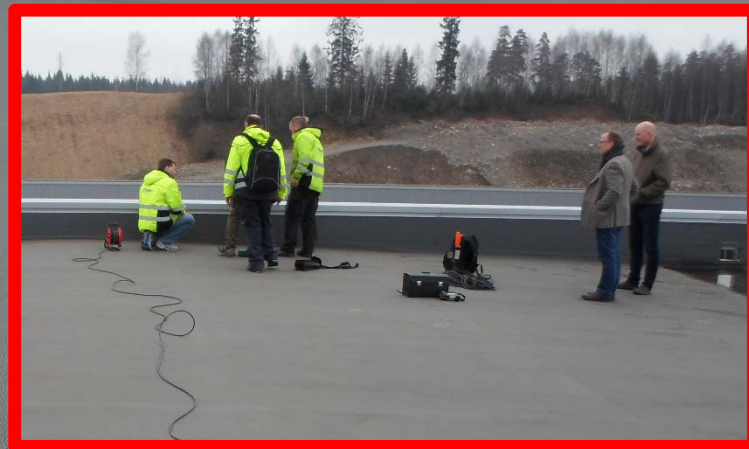
**Åpne taket  
for kontroll**

- ❖ Prefab. takelementer med TG
- ❖ Spørsmål: Fuktsikkerhet?
- ❖ Feltundersøkelse
- ❖ Dokumentert egnethet
- ❖ Ved skader: Årsak er feil bruk

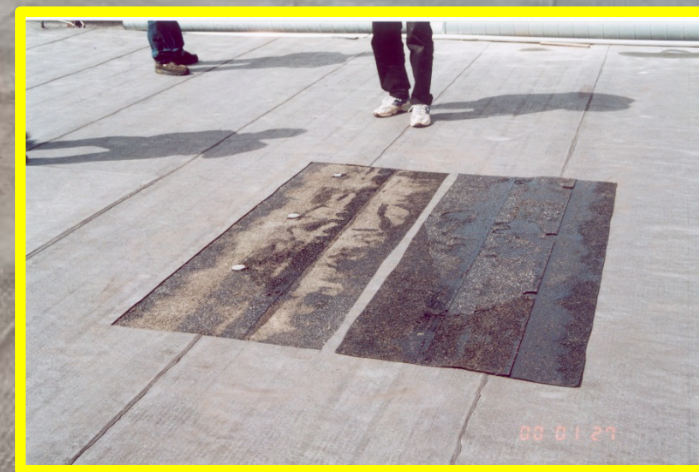
- ❖ Takbelegg med TG
- ❖ Spørsmål: Egnet i kulde?
- ❖ 3 feltundersøkelser
- ❖ Dokumentert egnethet

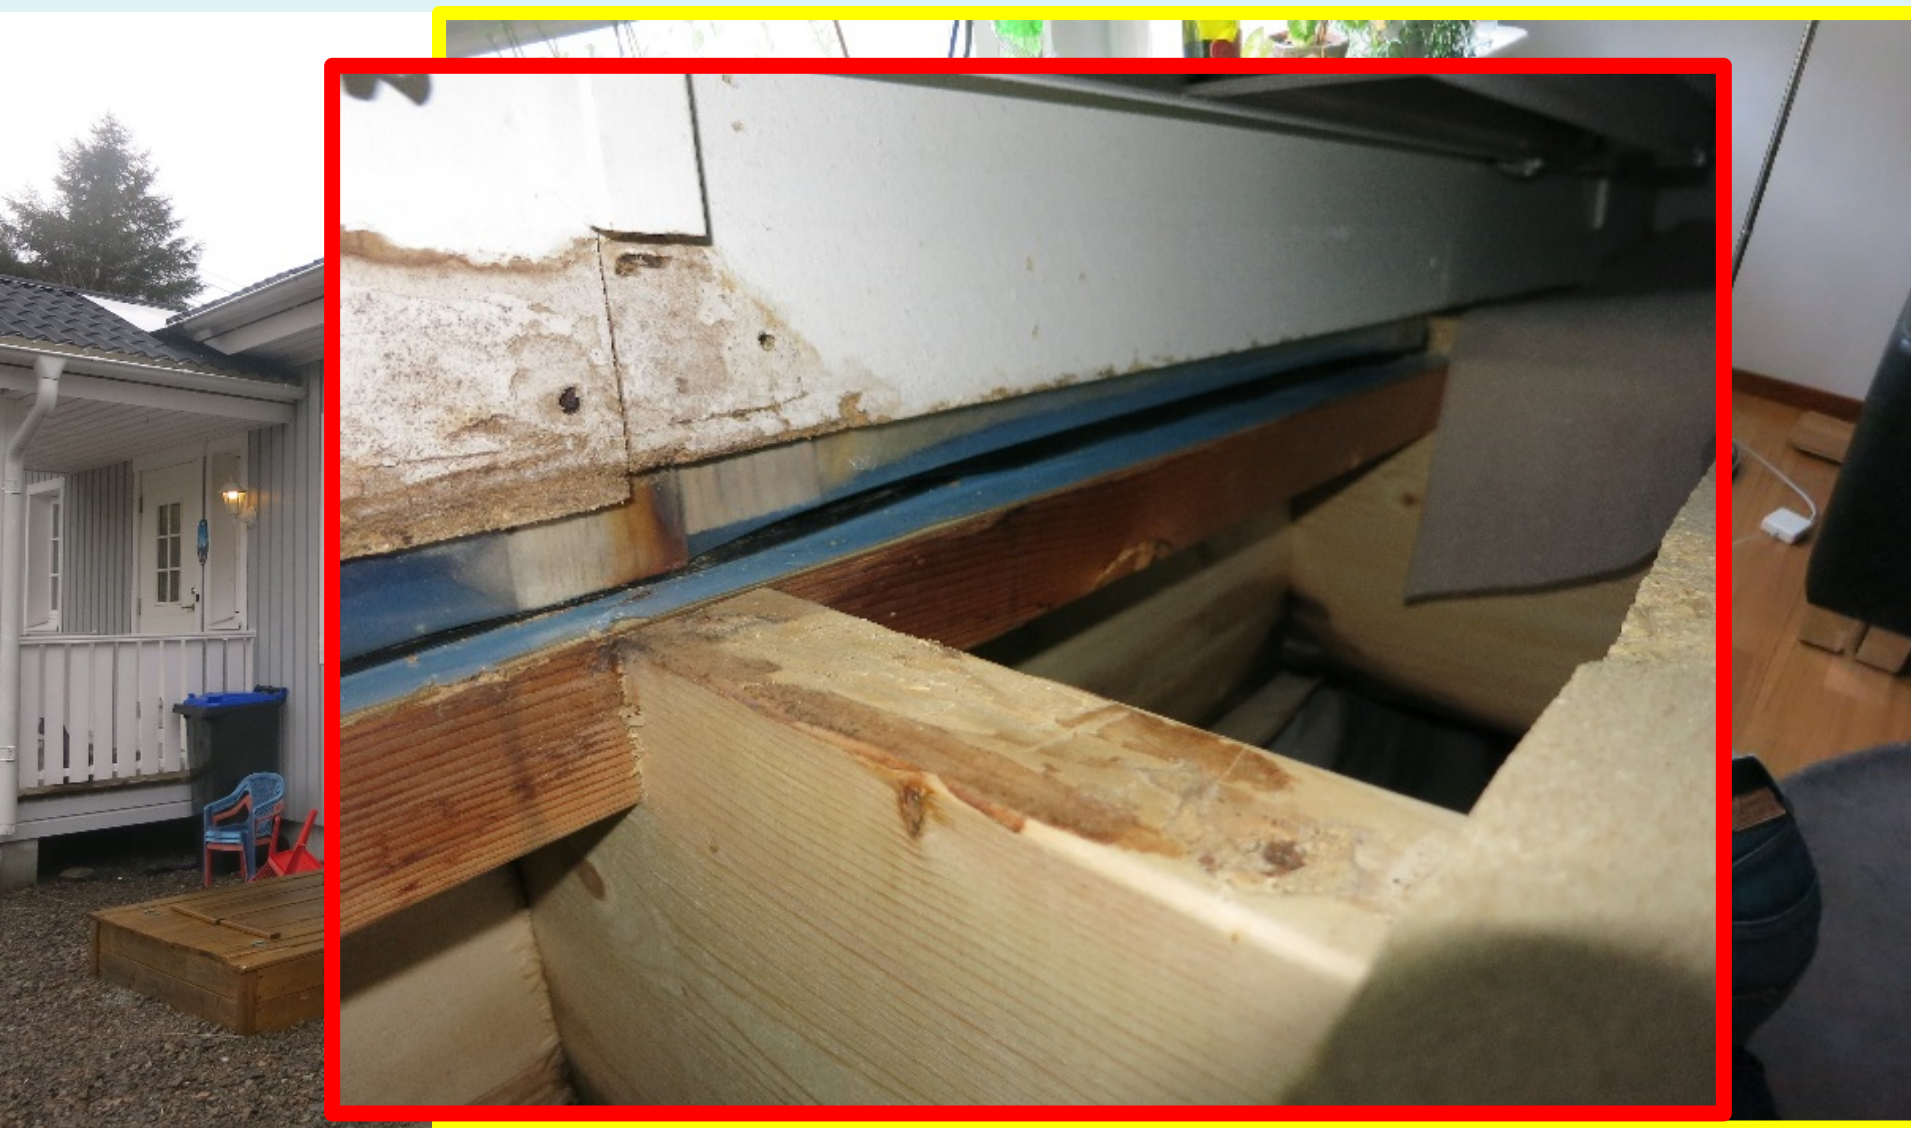
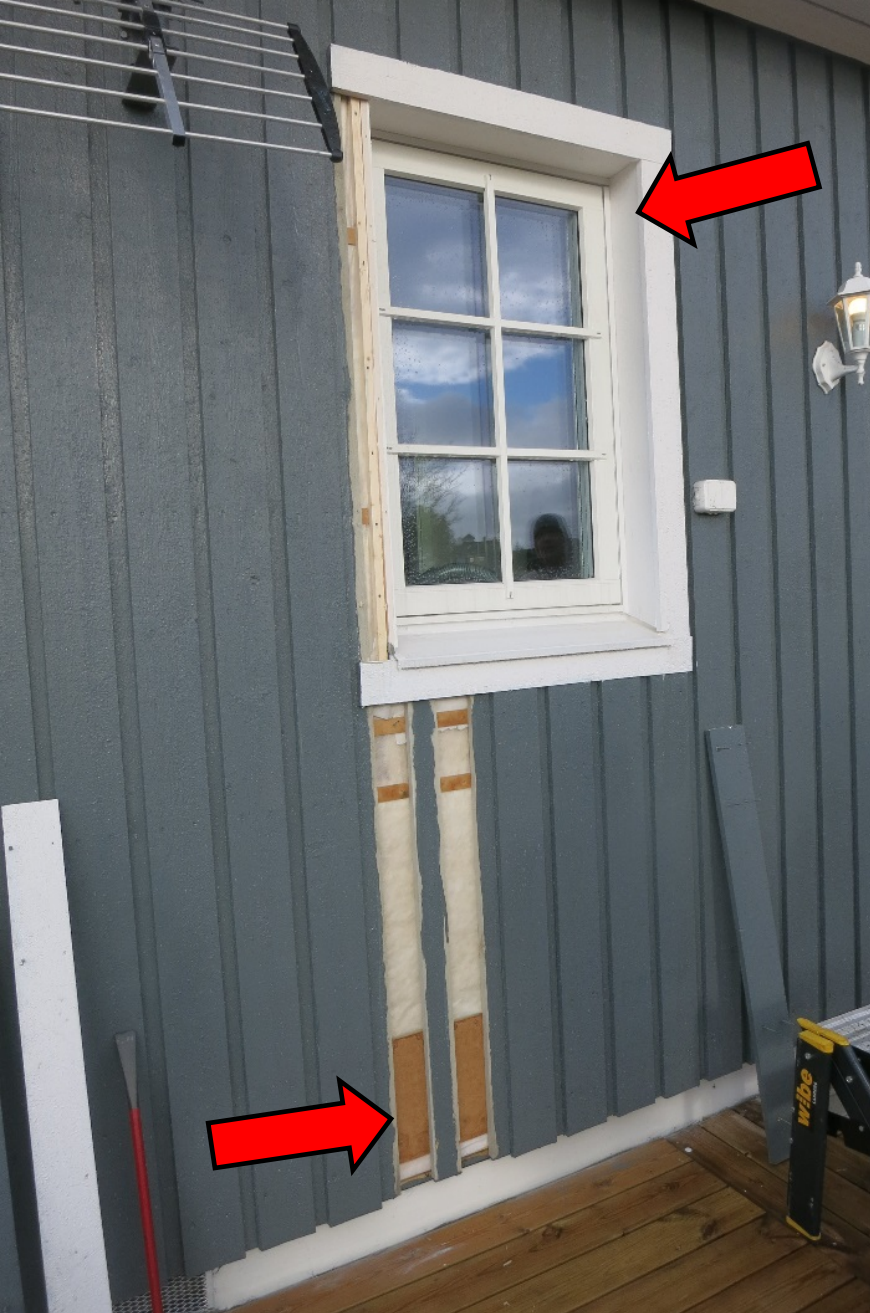
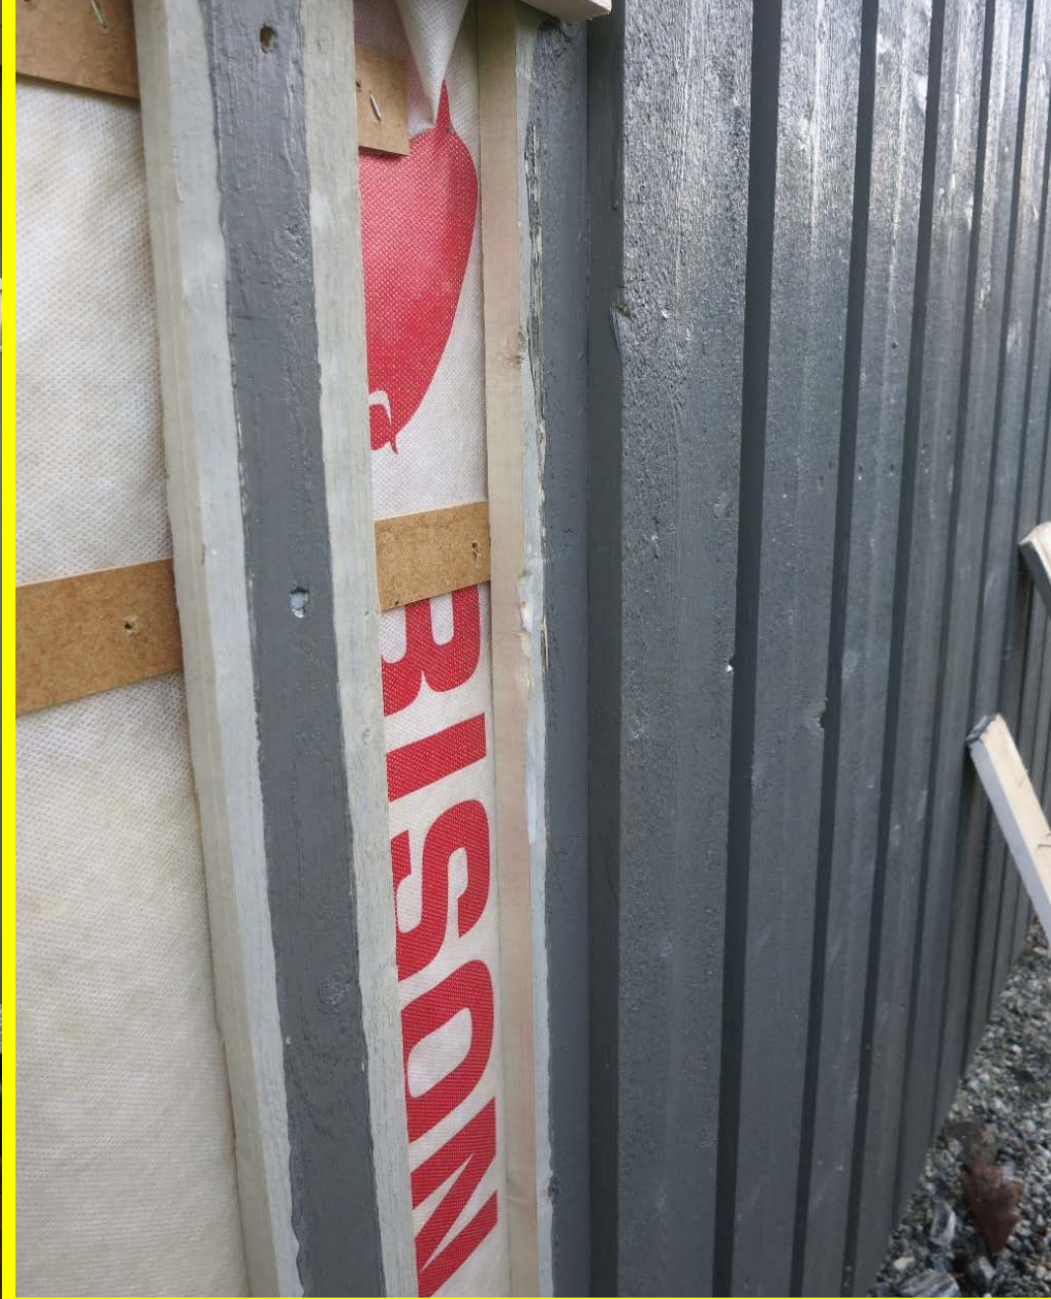
# Trehusmoduler med TG

- ❖ Bygningsmoduler med TG
- ❖ Spørsmål: Fuktsikkerhet?
  - ❖ Utlekking og vindusdetaljer
  - ❖ Værharde strøk
- ❖ Feltundersøkelse
- ❖ Påvist forbedringsbehov
- ❖ Revidert TG: Forbedrede løsninger

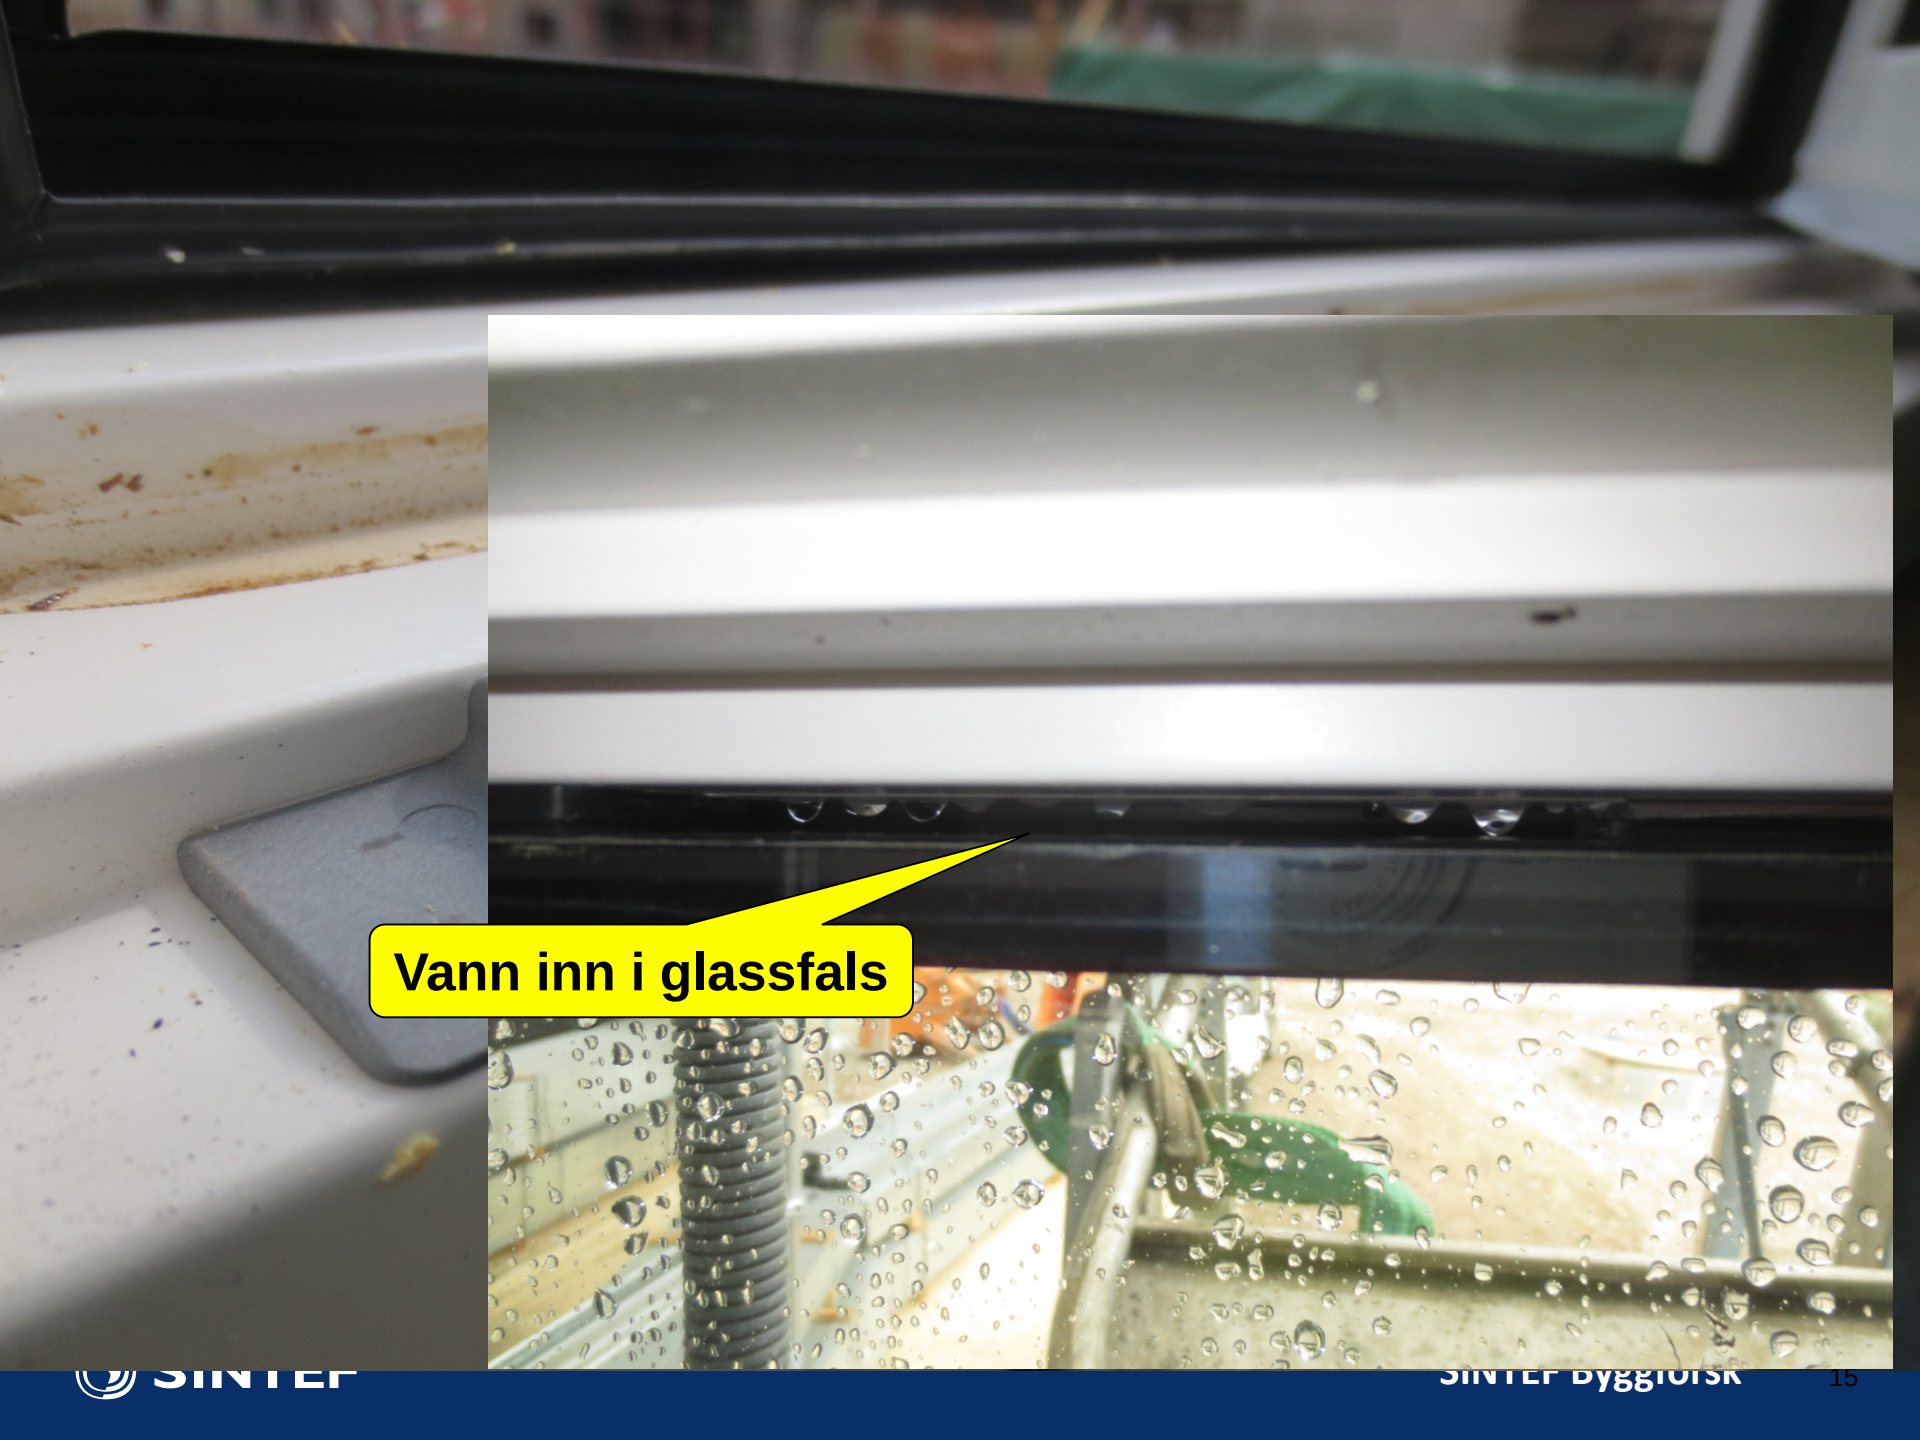
- ❖ Ytterveggselementer med TG
- ❖ Skade: Vannlekkasje inn i isolerte veggelementer

- ❖ Ytterveggselementer med TG
- ❖ Skade: Vannlekkasje inn i isolerte veggelementer
- ❖ Stort omfang
- ❖ Årsak: Utette vinduer
- ❖ Vinduer ikke en del av TG

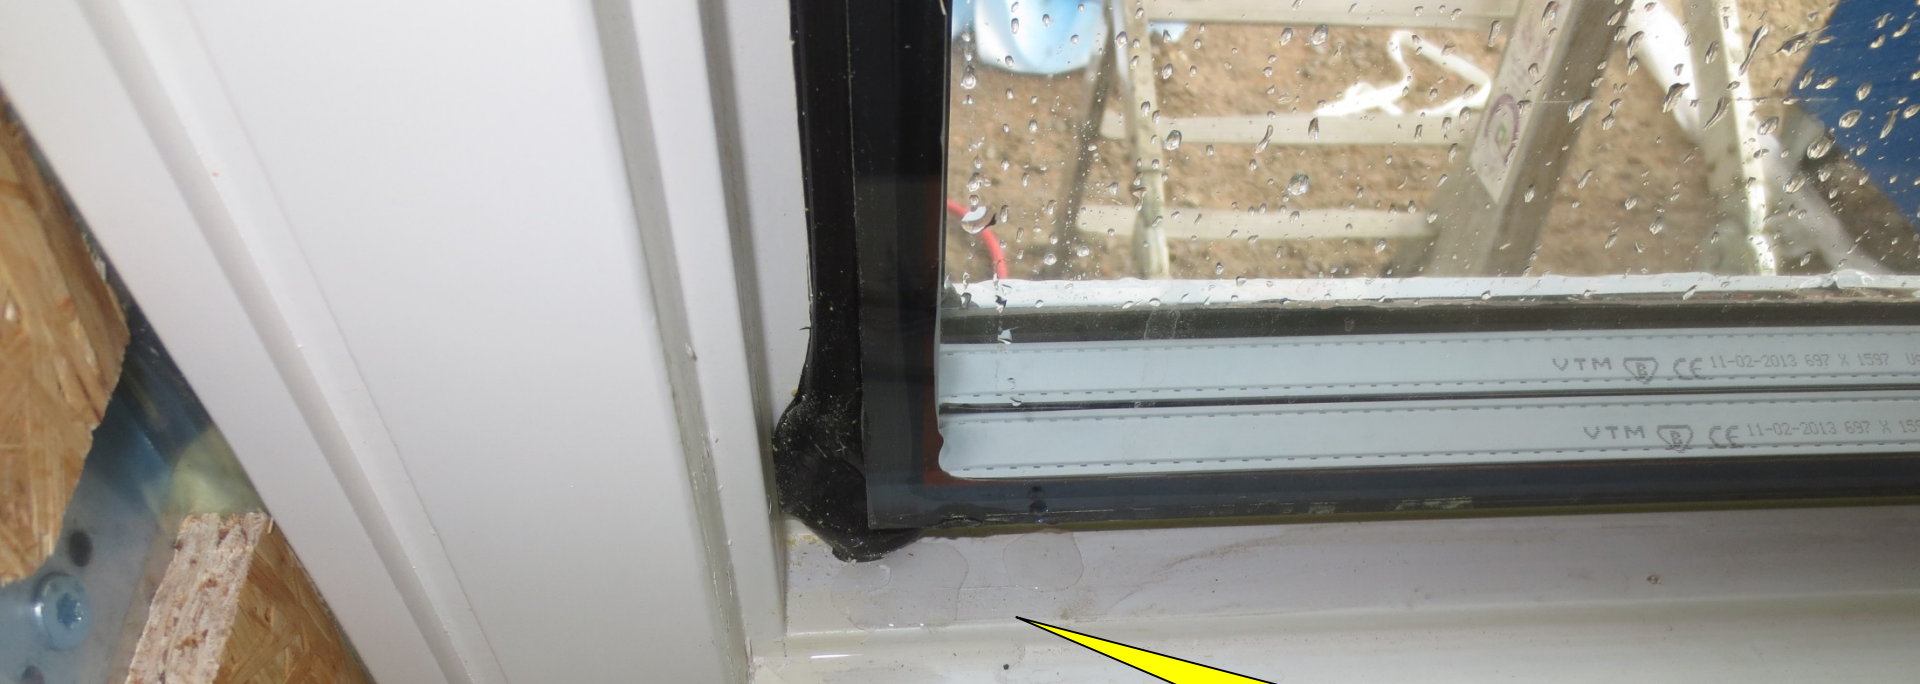
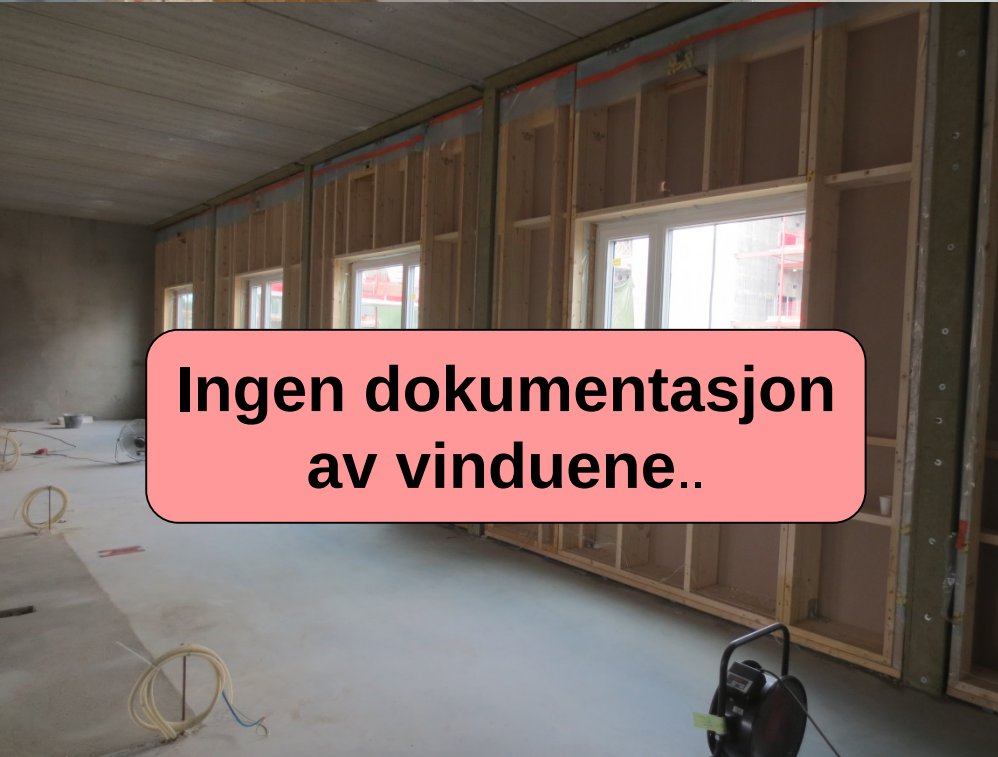
Vann inn i glassfals

**Ingen dokumentasjon  
av vinduene..**

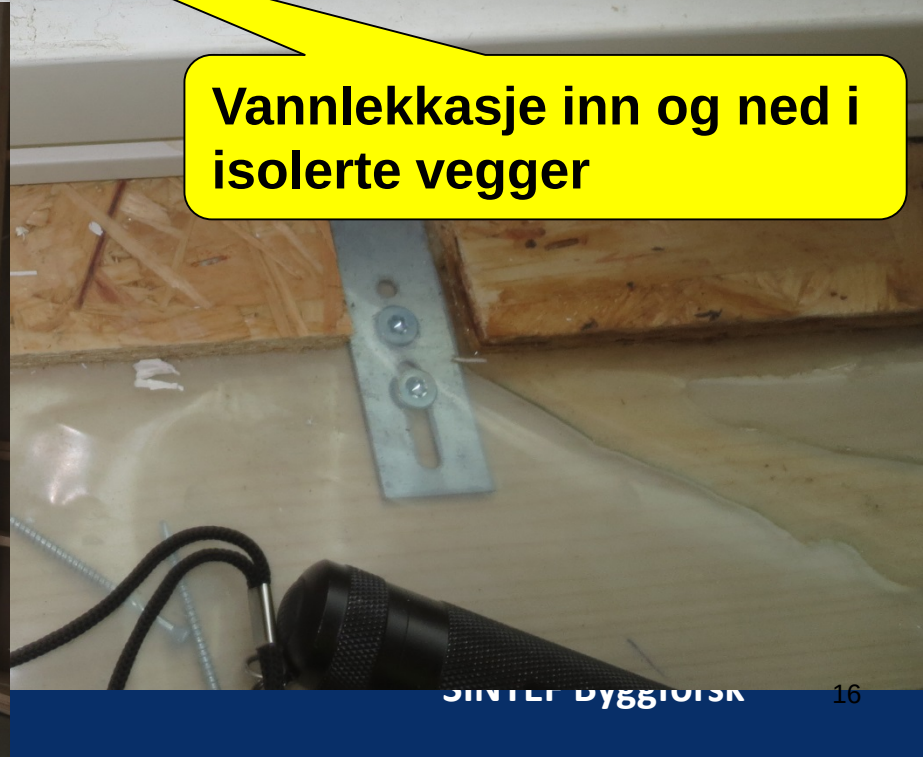
**Vannlekkasje inn og ned i  
isolerte vegger**

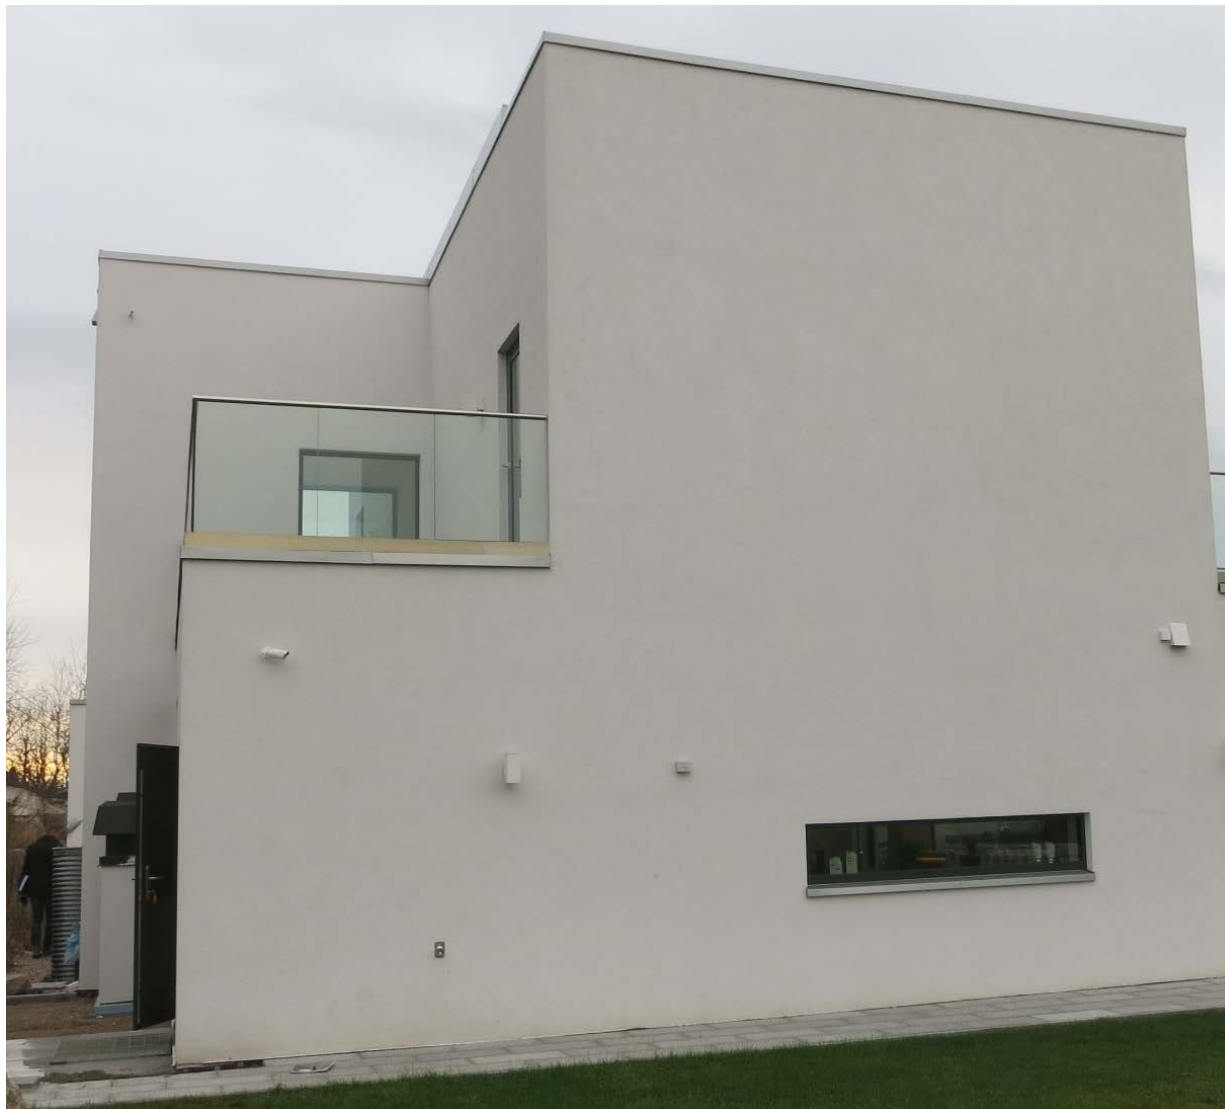
# Puss på nytt underlag

Økte påkjenninger  
Økt sårbarhet

Krever robuste  
materialer og løsninger

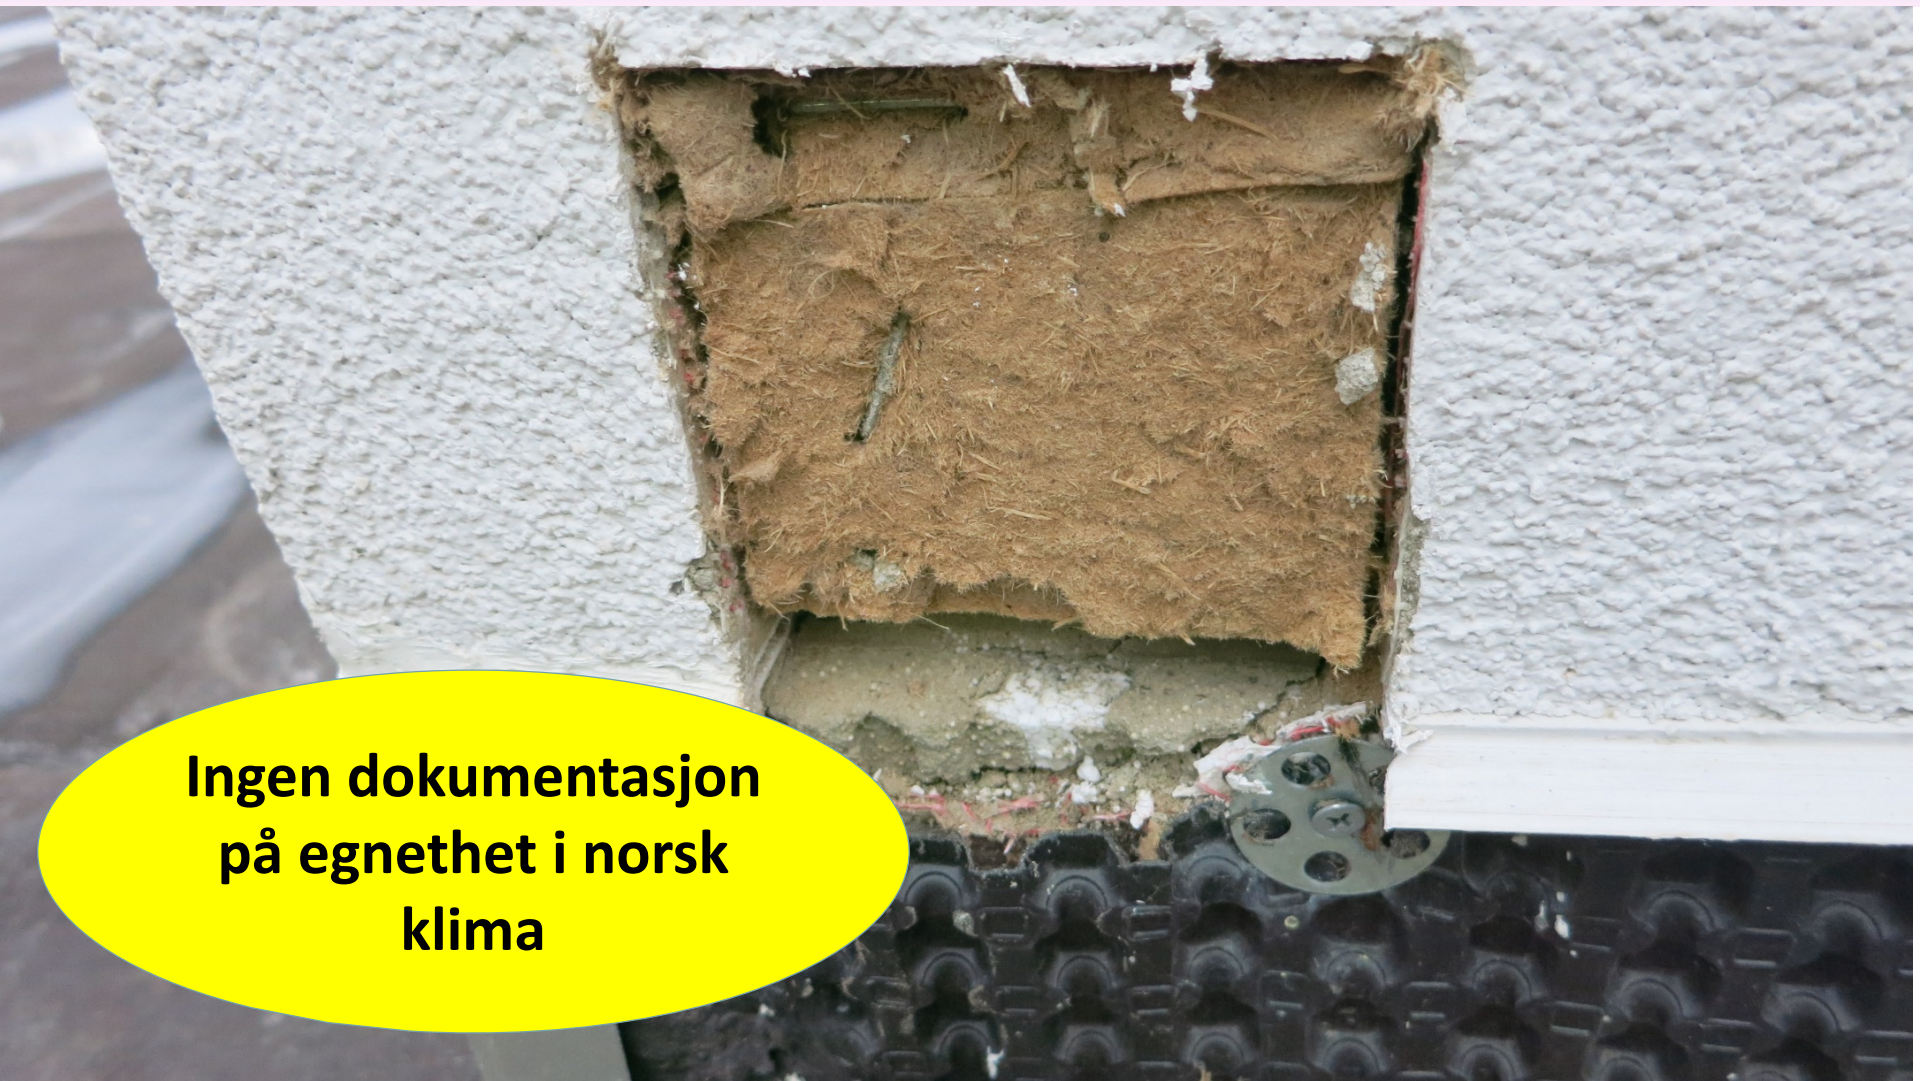
# Puss direkte på porøse trefiberplater uegnet i norsk klima

Ingen dokumentasjon  
på egnethet i norsk  
klima

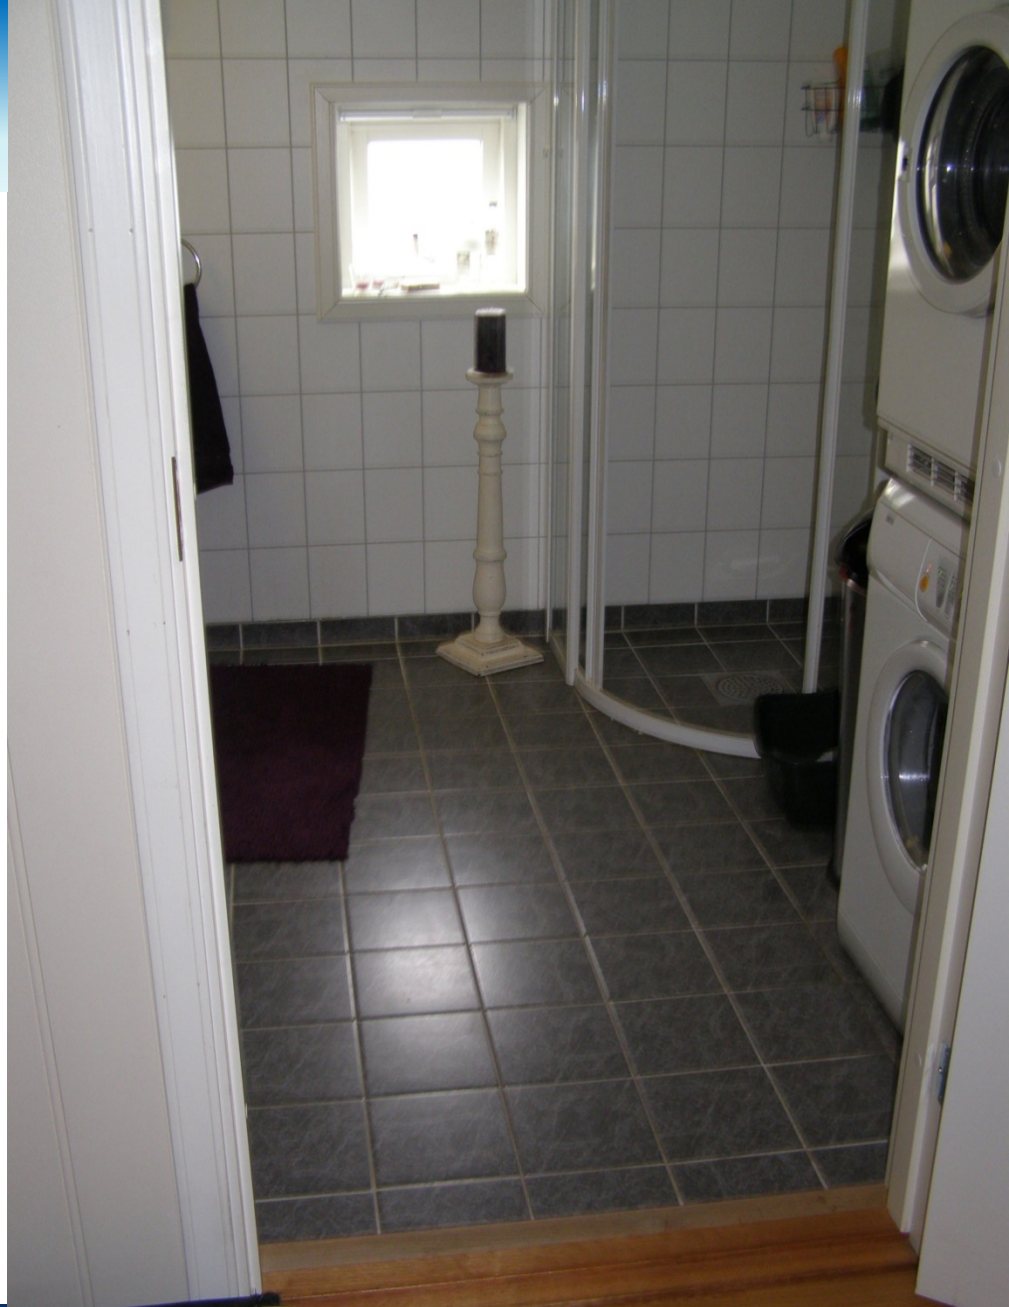
# Våtrom og TG

**Ved skader i  
våtromsmoduler:  
Ikke i hht TG**
